Krudthus 2 på Bachermindevej 1, Dragør.

Lokalt benævnes krudthuset som nr. 2 ud af de 3, der ligger i Dragør kommune.

I visse dokumenter benævnes Krudthus VII som Krudthus IV efter nedlæggelse af 3 krudthuse langs Amager Strandvej

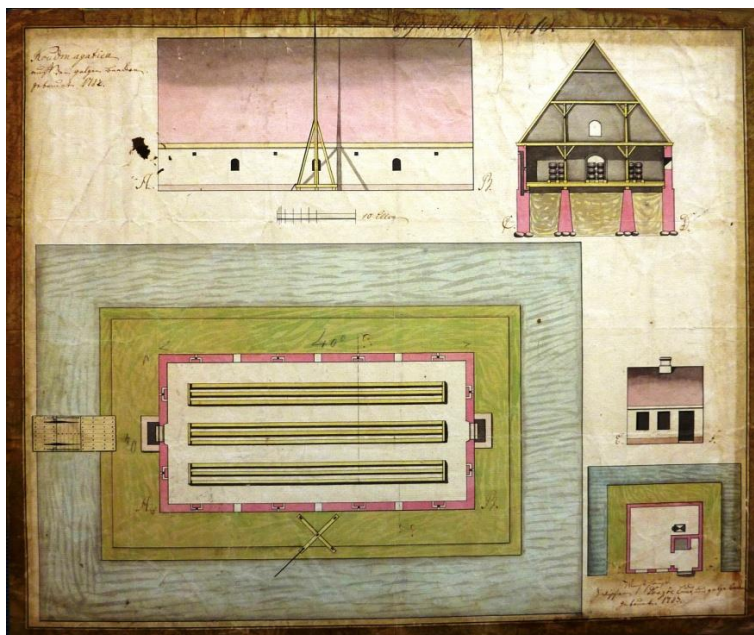
Oprindeligt plan og snit af Krudthuset, dateret 1782. Snittet viser pælefundering. Senere tegninger fra 1923 og 1924 viser muret fundament på syldsten.

På snittet er vist dør i gavlen flankeret af 2 vinduesåbninger, og facaden viser 3 vinduesåbninger. Vinduerne i gavlene er senere tilføjelser. I facaderne har der aldrig været flere end 2 vinduesåbninger.

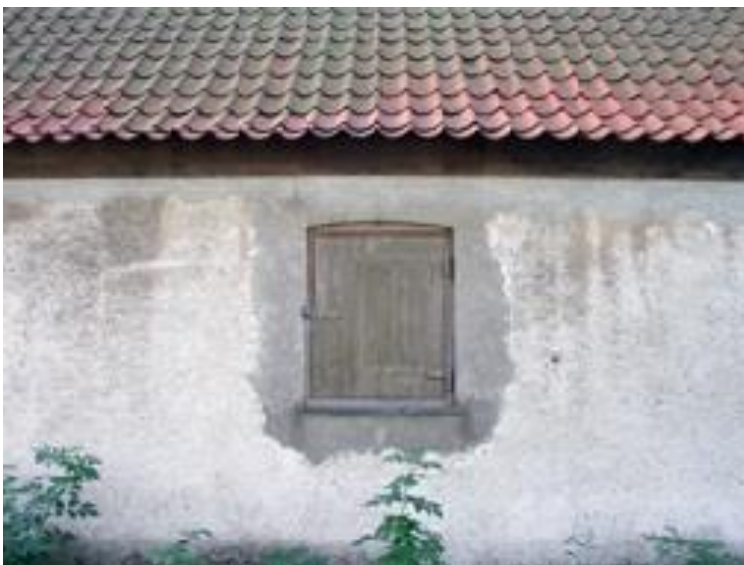
Østgavlen og vestgavlen er ens. Vestgavlen dog uden tavle.

Lemme skønnes at være fra ændringer foretaget i 1924.

Ventilationsriste er mindre end de oprindelige.

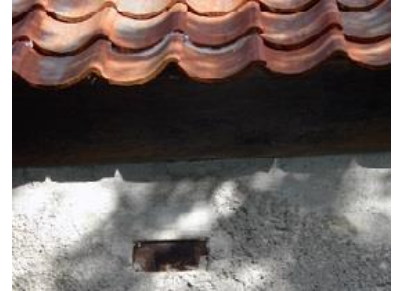
De udvendige ventilatorer er gjort mindre. De indvendige er blændede.

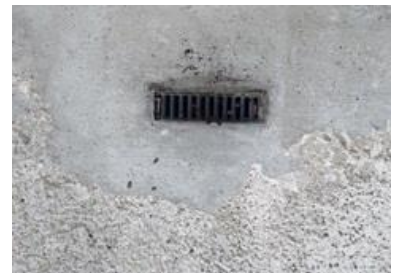
Hvepsebo i ventilationsrist. Ændringerne er foretaget med cementholdig mørtel

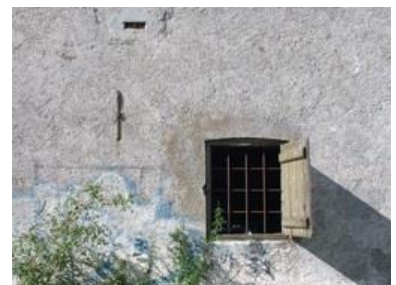
Gavlvinduet er tilføjet efter 1924.

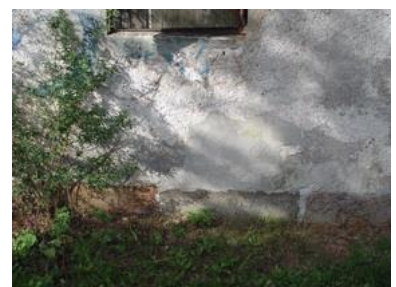
Grundmur på granitsokkel.

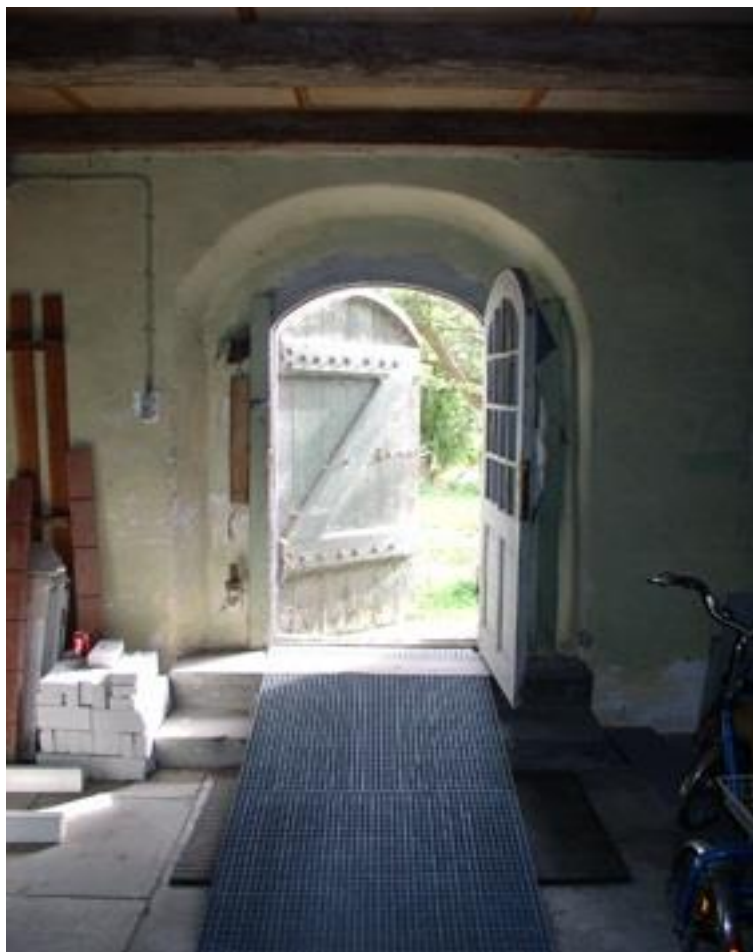
Det skønnes, at krybekælderbjælkelagets overside har ligget i højde med bundstykket i yerdøren.

Højdeforskellen mellem det oprindelige bjælkelag og betonfliserne er 37 cm.

På billedet ses den udvendige revleport og en indvendig smårudet dør. Begge højrehængte. Endvidere ses stabelhængsler til en venstrehængt indvendig port.

Det udvendige trin er granit. Indvendig en støbt trappe med 2 trin.

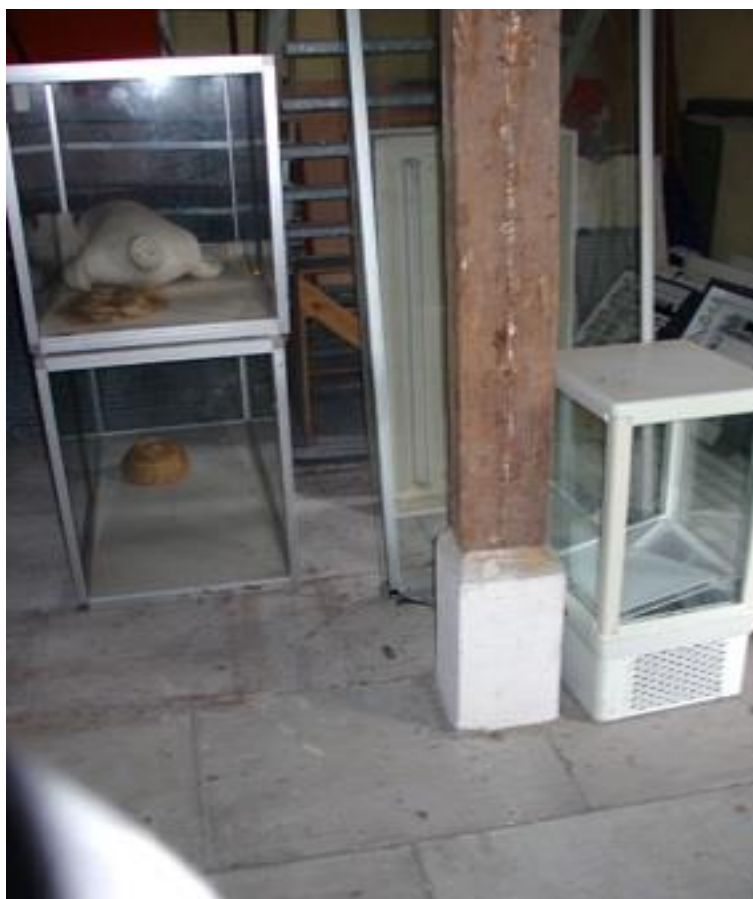
Krybekælderdaekket som oprindeligt var et bjælkelag svarende til bjælkelaget over stueetagen er blevet erstattet med betonfliser lagt i grus.

De bærende stolper har været samlet med tap ned i bjælkelaget

Tapstykkerne er blevet skåret bort, og i stedet er stolperne funderet på betonpiller, der er monteret på fortovsfliserne(!).

Det oprindelige bjælkelag har været aflastet på murremme på ydervæggens fundamenter og på gulvpiller.

Fliserne er lagt i grus på den tidligere krybekældbund.

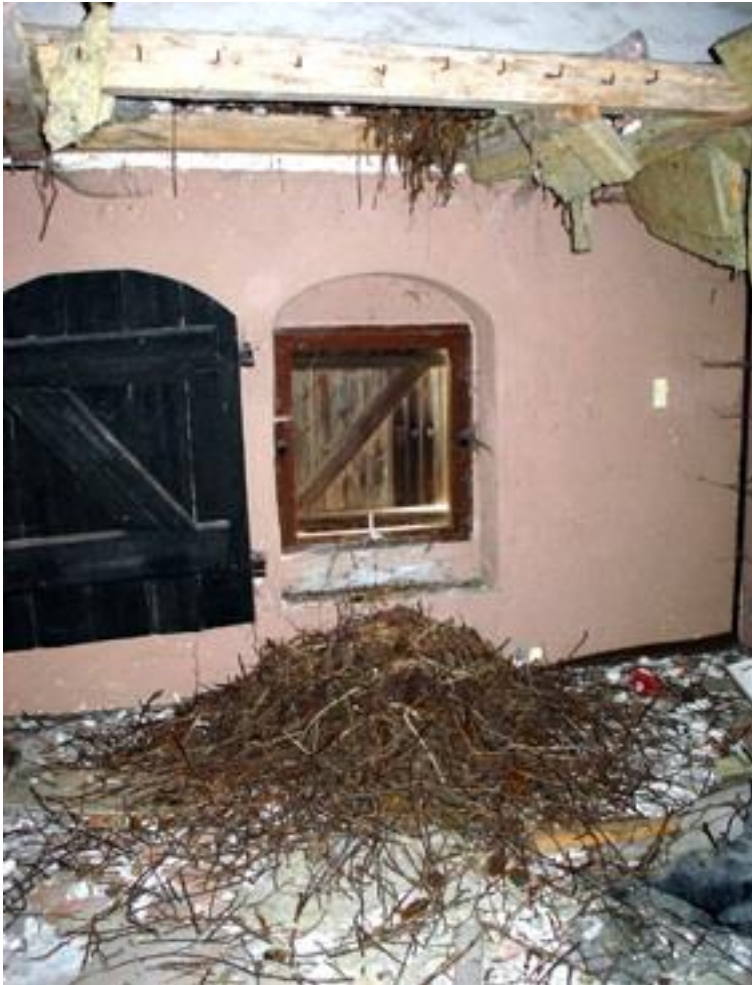
Tegltaget har været utæt i en årrække. Det ses af dette fuglebo, der er faldet ned fra hanebåndsloftet, der er rådnet væk.

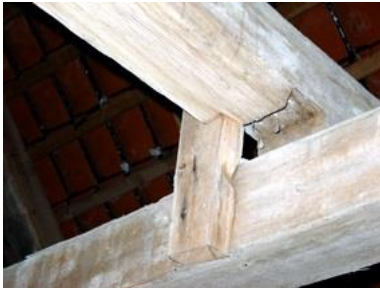
Stolpekonstruktionen er udført af 6 x 6" savskåret fyr.

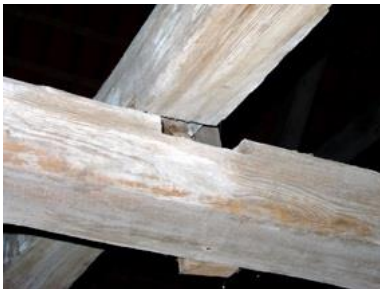
Oprettning af stolpekonstruktionen har ikke været tilstrækkelig

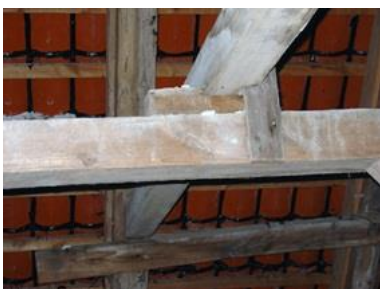
Kæmning mellem hanebånd og drager udført med forsats.

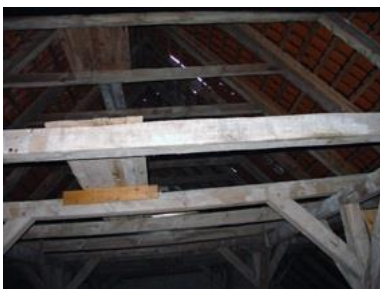
Opklodset hanebånd på drager. Klods og klampe.

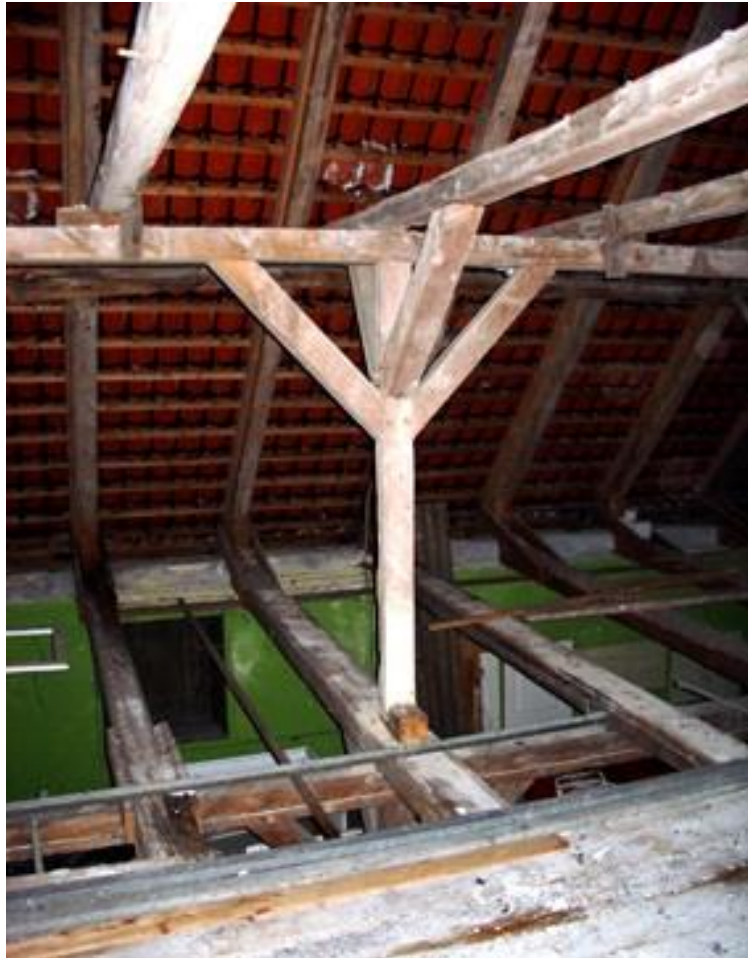
Tegltaget er utæt. Her en åbning mellem tagstensrækkerne

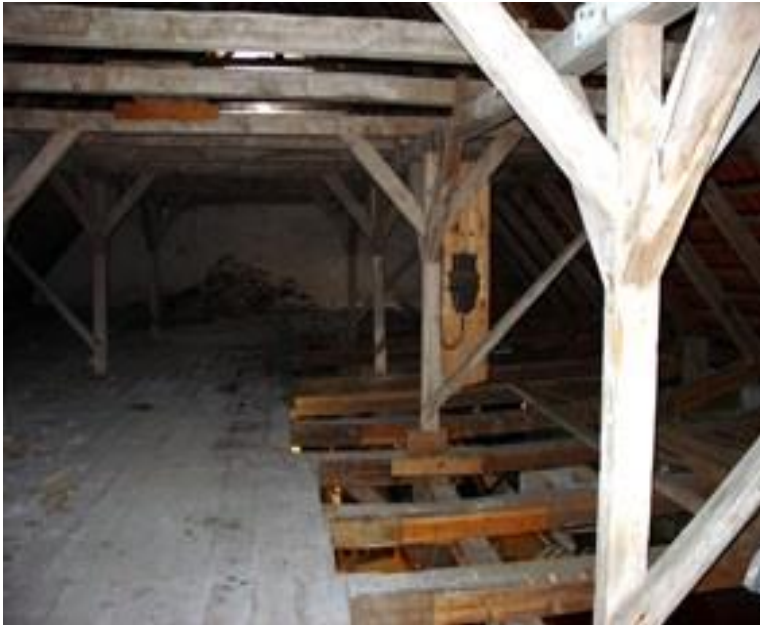
Stueetagens stolper er bilet tømmer af varierende dimensioners stolperne i loftsetagen alle er 6 x 6" savskåret fyr. Maskinsavning af tømmer vandt først udbredelse i Danmark efter 1870, så derfor skønnes det, at stolper og kopbånd i loftsetagen er håndsavet. Tagkonstruktionen er 6 x 6" gran(?), bjælkelag og dragere er bilet fyrretømmer.

Udskiftning af krybekælderdekets bjælkelag har skabt alvorlige problemer dels for stolpernes fundering, dels for alle de overliggende tømmerkonstruktioner, som har sat sig i og med at stueetagens stolper er blevet kortere.

Sætningerne er afhjulpnet ved at alle tapstederne i loftsetagens stolper er skåret bort og erstattet med løse opklodsninger samtidig med, at hanebåndene er trukket ud af deres samlinger med dragerne og ligeledes er blevet opklodset, dog sikret med påsømmede klamper.

Længdesamlinger i bjælkelaget har sandsynligvis været udført med lige blad sikret med træagler. Imidlertid kan det ikke kontrolleres, idet samlingerne er dækket af påsømmede lasker. Ligeledes kan spærfodssamlingen heller ikke kontrolleres med mindre man foretager et fysisk indgreb, hvilket ligger uden for nærværende undersøgelse.

Der er konstateret angreb af svamp i etagedækket ved vestgavlen og i hanebåndsloftet ved østgavlen.

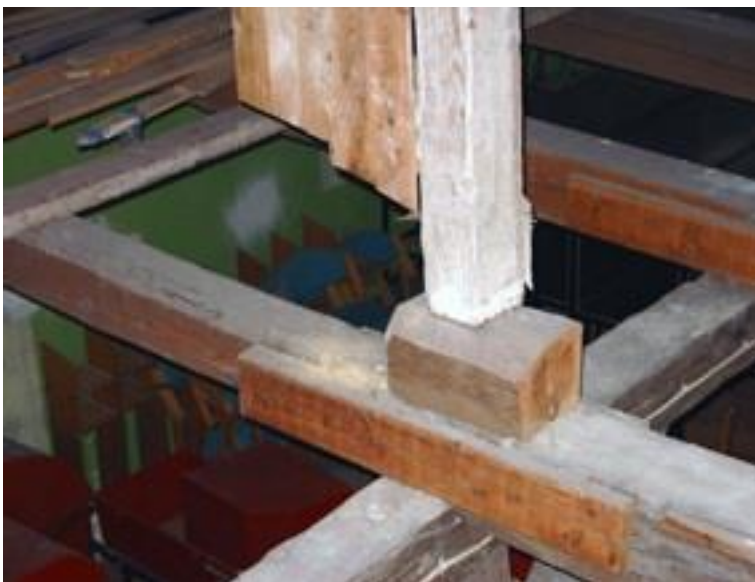
Spærfodssamlingerne er sikret med påsømmede lasker.

Til udligning mellem spærdimensionen og bjælke dimensionen er der påsømmet bræddestumper på spærsiderne.

Udskridning af spærene er sikret med rustne søm.(!).

Tegltagets understrygning er foretaget med acrylfugemasse(!).
