Krudthus 2 på Bachermindevej 1, Dragør.

Lokalt benævnes krudthuset som nr. 2 ud af de 3, der ligger i Dragør kommune.

I visse dokumenter benævnes Krudthus VII som Krudthus IV efter nedlæggelse af 3 krudthuse langs Amager Strandvej

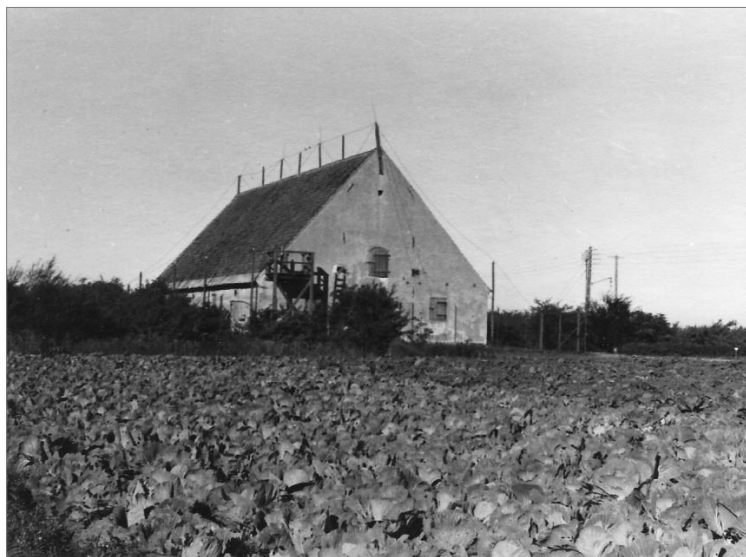
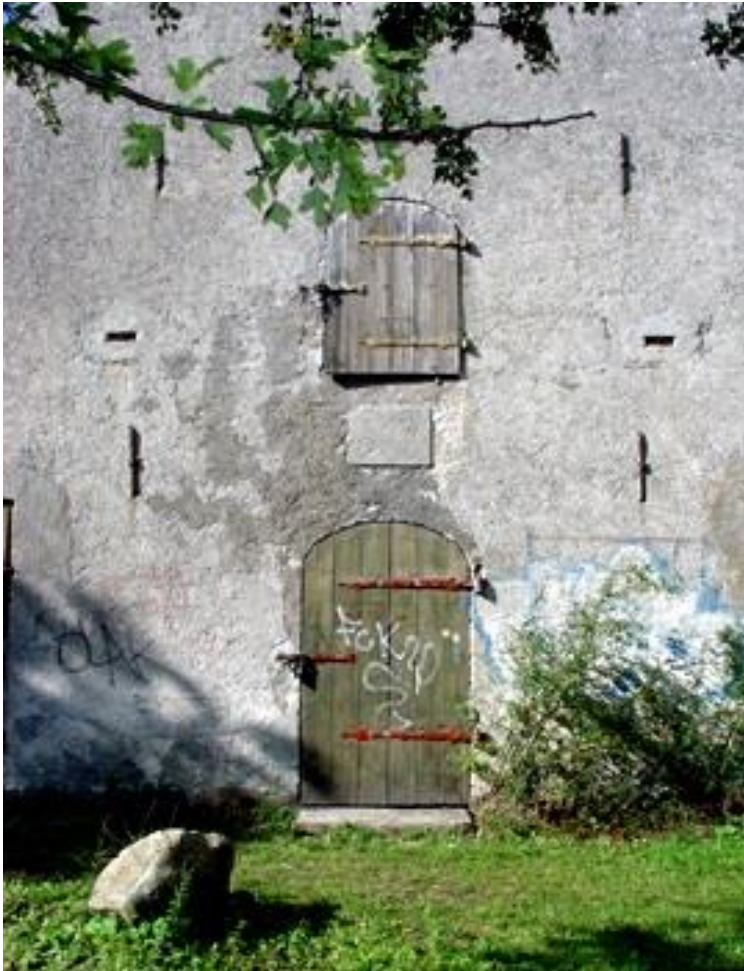
De oprindelige tømmerkonstruktioner har været kraftige, og til formålet veldimensionerede. Krybekælderdek og etagedæk har været ens opsnøret med 8 x 9" bjælkelag på 6 x 8" langsgående dragere, i krybekælderdek på gulvpiller, og 8 x 8" langsgående dragere i etageadskillelsen og under 1. hanebånd. Stolper, kopbånd, hanebånd og spær er 6 x 6". 20 fag bjælke- og spærkonstruktion og stolper for hvert 3. fag. Tapsamlinger mellem stolper, kopbånd og bjælker, bjælker og spær og mellem hanebånd og spær samt i kipsamling.

I stueetagen er den nederste del af de bærende stolper erstattet med betonpiller. Det oprindelige bjælkelag er erstattet med kommunale betonfliser(!). Hele den bærende konstruktion hviler på fortovsfliserne(!).

Stolpekonstruktionen i loftsetagen er udført med savskåret tømmer medens tømmer i øvrigt er bilet. Spærkonstruktionen er sikret med en påsømmet skråstiver i hvert stolpefag.

Bjælkelaget over stueetagen bærer præg af sætninger i stolpernes fundering.

Tagbeklædningen er røde vingetegl oplagt på lægter og understrøget med acrylfugemasse.

Taget er utæt, og således har det regnet ind i krudthuset gennem flere år. Når det regnede. Resultatet er at der nu har udviklet sig et angreb af svamp i bjælkelaget yderst ved vestgavlen og i hanebåndsloftet ved østgavlen.

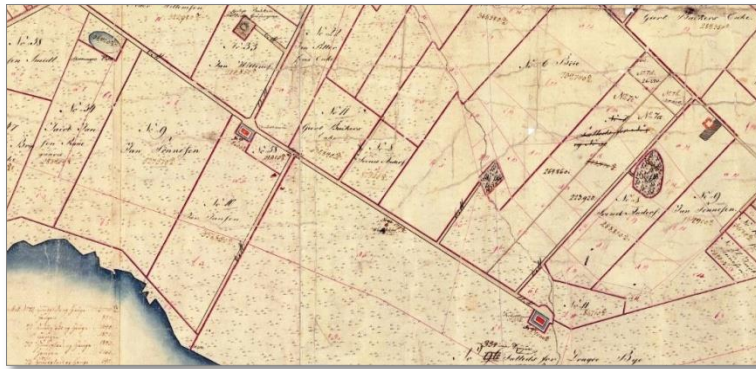
Matrikulskort visende de 2 krudthuse ved Krudttårnsvej, krudthus VI er det østligste og krudthus VII er beliggende syd for galgebakken for enden af den vej, der i dag benævnes Møllevej. Den skrå markering der tegner sig fra krudthus VI mod nordvest er 'Vierdiget', der dannede skel mellem strandene og agerjord.

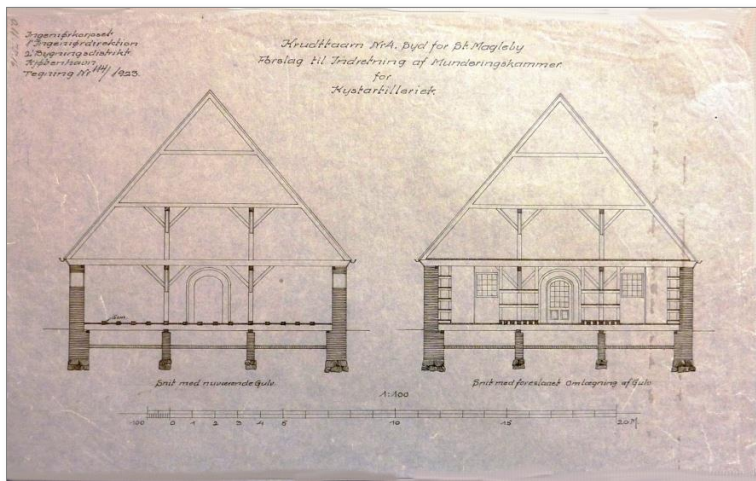
Til venstre ses eksisterende forhold i 1923. Der er ikke vist gulv i loftsetagen, og der er ikke vist vinduer i gavlen.

Krudtet opbevaredes i tønder, og plankerne på tværs af bjælkelaget har lettet arbejdet med at transportere tønderne.

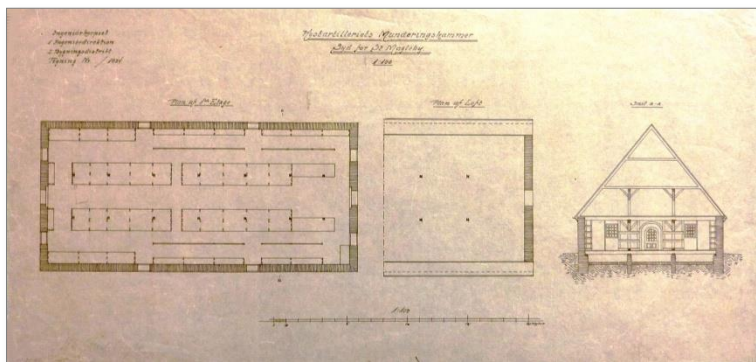
Krybekælder dækket må således formodes at være intakt i 1923.

Ovenstående forslag formodes at være grundlag for projektet, dateret 1924 til indretning af krudthuset som munderingsdepot for Kystartilleriet.

Krybekælderbjælkelaget er intakt, og der er planker på loftsbjælkelaget. Gavlvinduerne indgår i projektet.

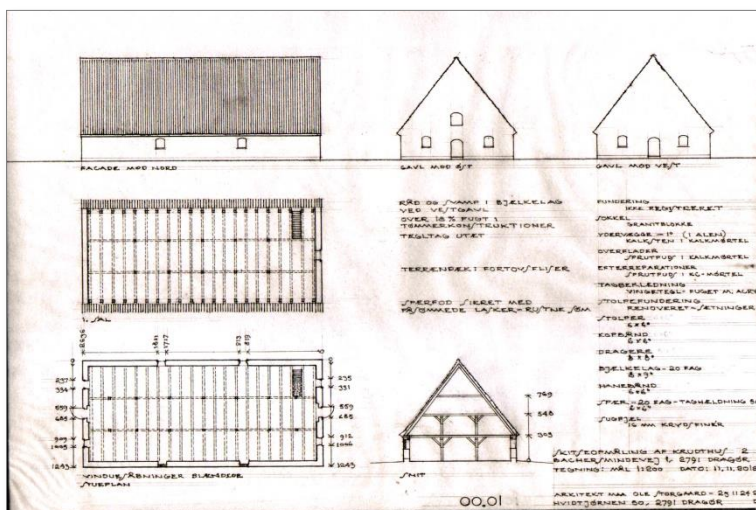
Skitseopmåling foretaget i 2012. Det konstateres, at huset ikke er muret som krudthusene I – V, men ligesom krudthus VI er opført med kassemure med kalksten som byggemateriale.

Krybekælderbjælkelaget er fjernet, og tømmerkonstruktionerne er splittet ad i væsentlig grad.
